F R E D N I N G S V Æ R D I E R

DEN TIDLIGERE KLOKKERBOLIG

RINGSTED KOMMUNE

Den tidligere Klokkerbolig
 1971
*Den trelængede bindingsværksgård
 (beg. af 1700-tallet).*

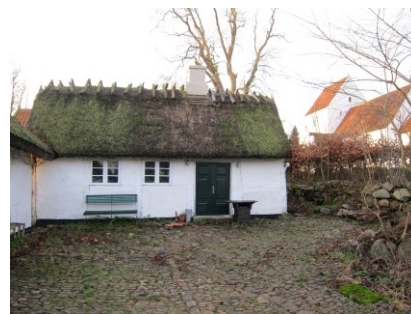
Udhuset har bevaret sin oprindelige ruminddeling med ildsted og gruekedel. Der ligger teglklinker på gulvet, væggene af bindingsværk er kalket over stok og sten, ligesom loftets fritliggende bjælkelag med brædder. Der er to fyldingsdøre.

Udhuslængen mod vest med kirken i baggrunden.

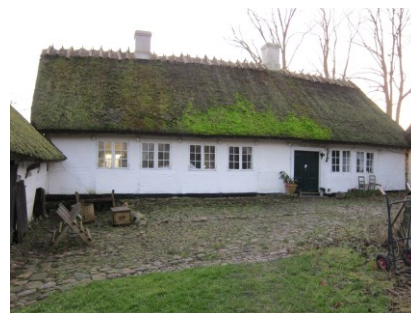
Den tidligere klokkerbolig består af tre, fritliggende længer i hesteskoformation omkring en pigstensbelagt gårdsplads. Stuehuset ligger mod syd og er ti fag langt med en etfags lude på havesiden, mens udhuslængen mod vest og staldlængen mod øst hver er fem fag lange. Længerne er alle af overkalket egebindingsværk, der står på syldsten og har gennemstukne bjælkeender, og de har heltage af strå med mønning og kragetræer samt bræddebeklædte gavltrekanter med vandrette vandbrædder. I stuehusets rygning ses to traditionelle skorstenspiber, mens der i udhuset kun er en enkelt. De ældre vinduer er smårudede. Stuehusets hoveddør og døren i udhuslængen er begge tofløjede fyldingsdøre, hvor døren i stuehuset er fremhævet af en profileret dørørramning. I stuehusets østgavl og i havesiden sidder nyere, smårudede havedøre. Vinduer og havedøre er hvidmalede, mens hoveddørene er malet mørkegrønne. Staldlængen har ældre revledøre og en revleport, alle med ældre beslag og fremstår dels sorte, dels afskallede.

I stuehusets indre er store dele af den oprindelige ruminddeling med mange mindre rum og ildsteder bevaret. Det indre præges af ældre og traditionelle overflader, herunder ølandsfliser, bræddegulve, bræddebeklædte ydervægge og uisolerede ydervægge med synligt bindingsværk samt fritliggende bjælkelag med loftsbrædder. Tillige er der bevaret ældre bygningsdetaljer, herunder revle- og fyldingsdøre, gerichter og greb.

Stuehuset mod syd.

I det ydre anbefales det, at ludens interimistiske aflukke fjernes, og at det undersøges, hvorvidt østsiden oprindeligt var tilmuret (med åbning inde fra huset) eller om hullet kan erstattes af en revledør.

Endvidere anbefales det, at den nyere havedør i gavlen mod øst fjernes og i stedet erstattes af et vindue, samt at den nyere havedør mod syd erstattes af en traditionel revledør idet disse løsninger i

højere grad er i overensstemmelse med stuehusets oprindelige udtryk.

I det indre anbefales det, at den langsgående hovedskillevæg retableres, både i køkkenet, men i særdeleshed mod øst, hvor det opståede vinkelrum er meget fremmed for bygningens traditionelle fremtræden.

Endvidere anbefales det, at feltet med marmorfliser i køkkenets ellers traditionelle ølandsflisegulv fjernes.

Endelig anbefales det, at hullet i stuehusets østre ildsted retableres samt at det vestre ildsteds oprindelige fremtræden undersøges, således at ildstedet atter kan få et traditionelt udseende.

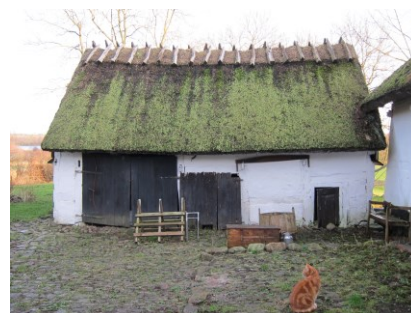
Staldlængen har ligeledes bevaret sin oprindelige ruminddeling med vognport, og plads til husdyr samt høløft. Gulvet udgøres af knoldebrolægning, og vægge af bindingsværk er overkalkede ligesom loftets fritliggende bjælkelag med brædder.

Staldlængen mod øst.

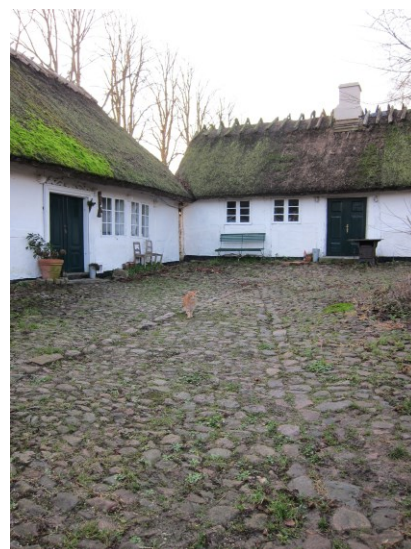
Den miljømæssige værdi ved Den Tidligere Klokkerbolig knytter sig til den trelængede gårds helstøbte fremtræden omkring det pigstensbelagte gårdtrum. Belægningen understreger gårdens beliggenhed på det skrånende terræn, idet pigstenene er lagt med ”indbyggede” vandrender, hvorved der fremkommer et stjerneformet mønster.

Pigstensbelægningen er udført med vandrender, som giver gårdspladsens belægning et nærmest stjerneformet mønster.
