Nørregade 20, matrikel 38, Ringsted by, Agersteds Gård

Matrikel- og bebyggelsesbeskrivelse udarbejdet af Museum Vestsjælland 2018

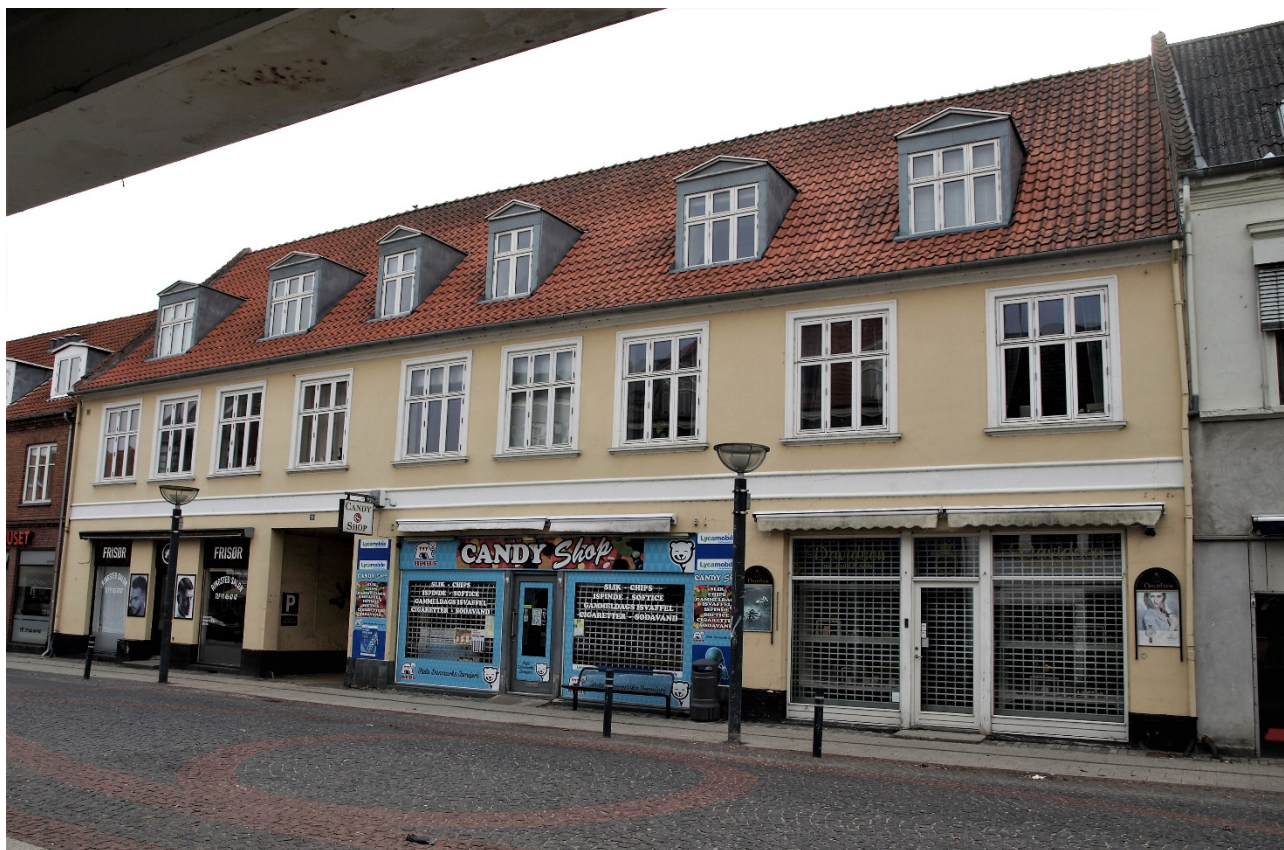
Nørregade 20 i Ringsted. Forhus til købmåndsgården. Ombygget 1895. (Foto: HÅ/MVE 2018)

(Bygning 1) Forhus:

Fra gaden: Længehus i 2,5 etage, opdelt af et åbent portrum. Facaden er gulpudset og har et markant muret, hvidmalet gesimsbånd mellem stuen og 1. sal. En hvid, mindre topgesims gemmer sig i tagudhængen. Stueetagens facade er præget af store butiksvinduer. Nord for portrummet er i dag en salon med to store vinduer, der flankerer indgangsdøren. Syd for portrummet er to forskellige butikker, der hver har et stort glasparti inklusiv dør i det meste af butikkens længde. Førstesal er sammenhængende med ni 3-fags termovinduer, der er sidehængte. I tagfladen er der 6 rytterkviste, de to midterste har 2 fag, de to i hver sin ende af taget har 3 fag. Hverken vinduer eller kviste sidder i fast rytme. Taget er af rødt tegl.

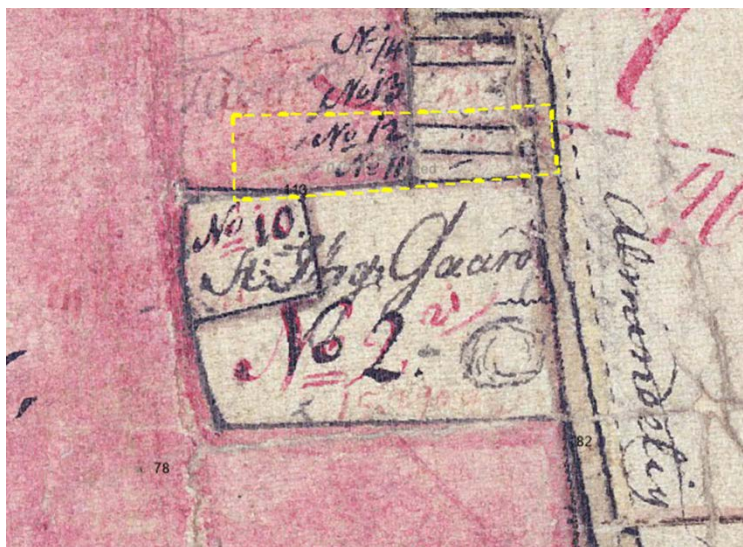
Original 1-kort 1808 (aktuelt: 16-04-2018) Copyright Geodatastyrelsen.

Ringsted Købstad. Gul ramme markerer nuværende matrikel 38. I 1808, hvor kortet er tegnet, består området dels af nr. 11 og 12 dels af byjord, der har rød farve. Sankt Jørgensgård ligger på den store grund nr. 2 og 10. 1688-matriklen.

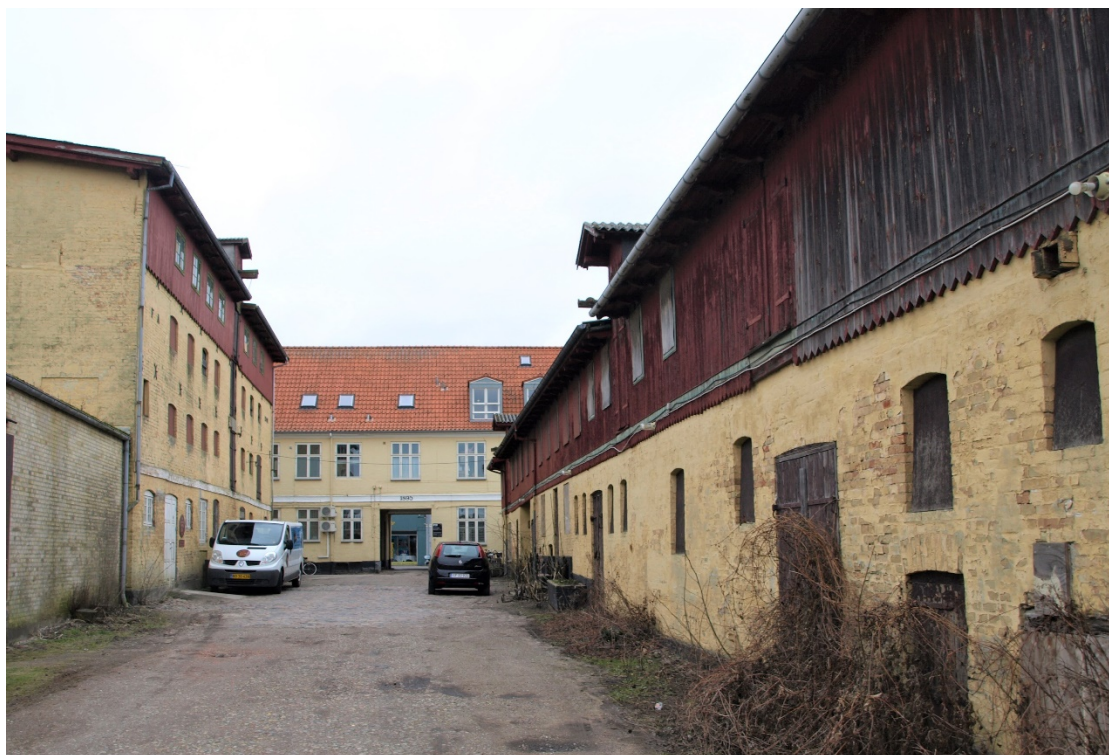
Købmandsgårdens bebyggelse set fra øst. Her to de to gamle pakhuse og forhusets bagfacade. (Foto: HÅ/MVE 2018)

Fra gården: Facaden er gulpudset og har et markante gesimsbånd mellem stuen og 1. sal, over porten ses årstallet 1895. En mindre topgesims ses. Døre og vinduer er meget forskellige. I stuen mod nord ses to 3-fagsvinduer med højtsiddende tværpost. I stuen mod syd ses tre dannebrogsvinduer og en dør. Desuden en kældernedgang og en stribe kældervinduer. På 1. sal mod syd ses et firfagsvindue efterfulgt af 4 dannebrogsvinduer, der flugter vinduesrækken nedenunder. Over porten ses et 3-fagsvindue, mod nord ses endnu et 3-fagsvindue, et dannebrogsvindue og et halvt-fags vindue. 2. sal har fire 2-fags rytterkviste placeret yderst på taget samt tre små tagvinduer midt i taget.

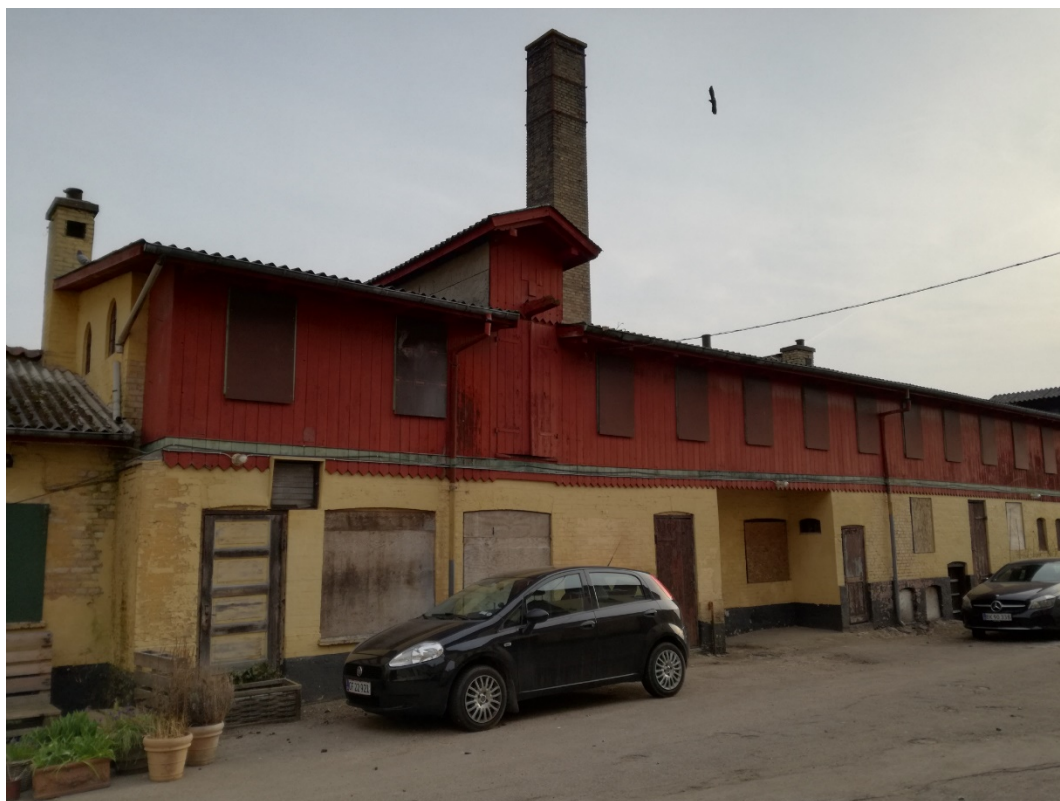
Pakhuset i nordskellet med skorsten fra bageri, oprettet i 1928. Pakhuset er ca. 40 m langt. Byg. 2. (Foto: HÅ/MVE 2018)

(Bygning 2) Langt pakhus (egtl. to bygninger): Fra vest. Et bageri fra 1928 bestående af en lille bygning samt en del der er integreret i lagerbygningen og afsluttes ved et indhak. Grundmuret i gule sten, malet overflade, halvtag med bølgeeternit med synlige, udskårne spærhoveder af træ. Bygningen har muret sokkel og støbt sålbænk. Vinduer er dækket med plader. Døren der sidder i kroge mod forhuset er en ældre, ikke original fyldningsdør. Trædetrin af granit overligger. Kun vinduernes og dørenes placering samt den høje skorsten kan genkendes fra bageriets bygningstegninger fra 1928. Se tegninger i arkiv.

Der er ingen tegninger eller oplysninger om pakhuset. Hele lagerbygningen fremstår i dag som ca. 40 meter lang, og har overordnet ensartet facade i grundmur i malede gule teglsten samt 1. sal med træbeklædning som trempel. Halvtag er af bølgeeternit, der bæres af udskårne spærhoveder. Der er et hejseværk med rytterkvist i hver sin ende af bygningen og en lem til åbning uden hejs. Vinduerne har murkroner og består af mindre staldvinduer af støbejern og større vinduer, der er i dag dækket med plade. Døråbninger har

murkrone, dørene er dels originale revledøre, dels ældre ikke-originale fyldningsdøre. Sålbenke er støbt og bemalet. I enden mod øst har bygningen en læsseport i en meters højde. Der er lav kælder med flere nedgange i hele bygningens længde. Trappetrin er dels af granit, dels muret teglsten. Bygningen har ingen synlig sokkel. Foran bygningen står et støbt trug til vanding af dyr. Bygningen har i dag ingen benyttelse og er lukket med plader og skruer.

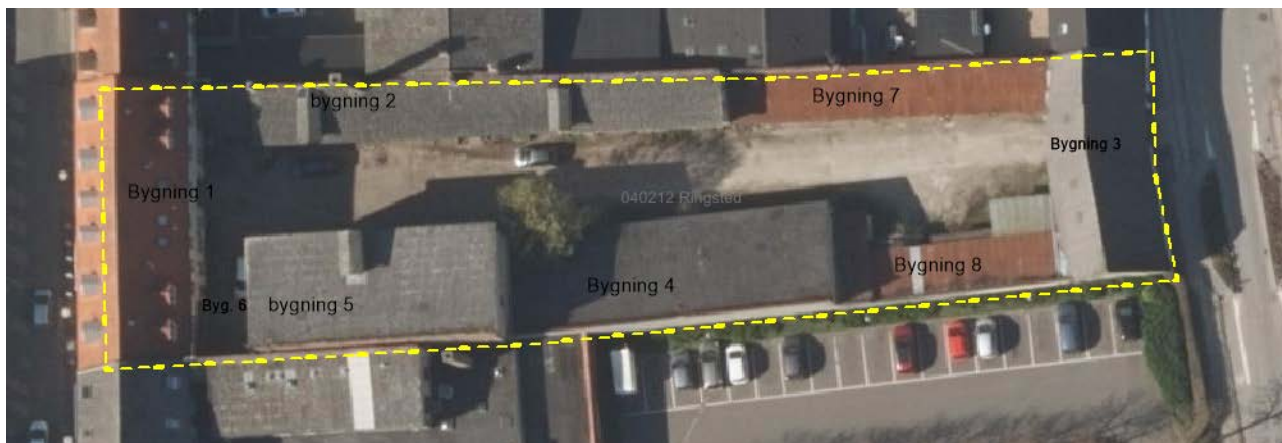
Bemærk: Bygning 2 og 3 består af hver to bygninger, opført på forskellige tidspunkter.

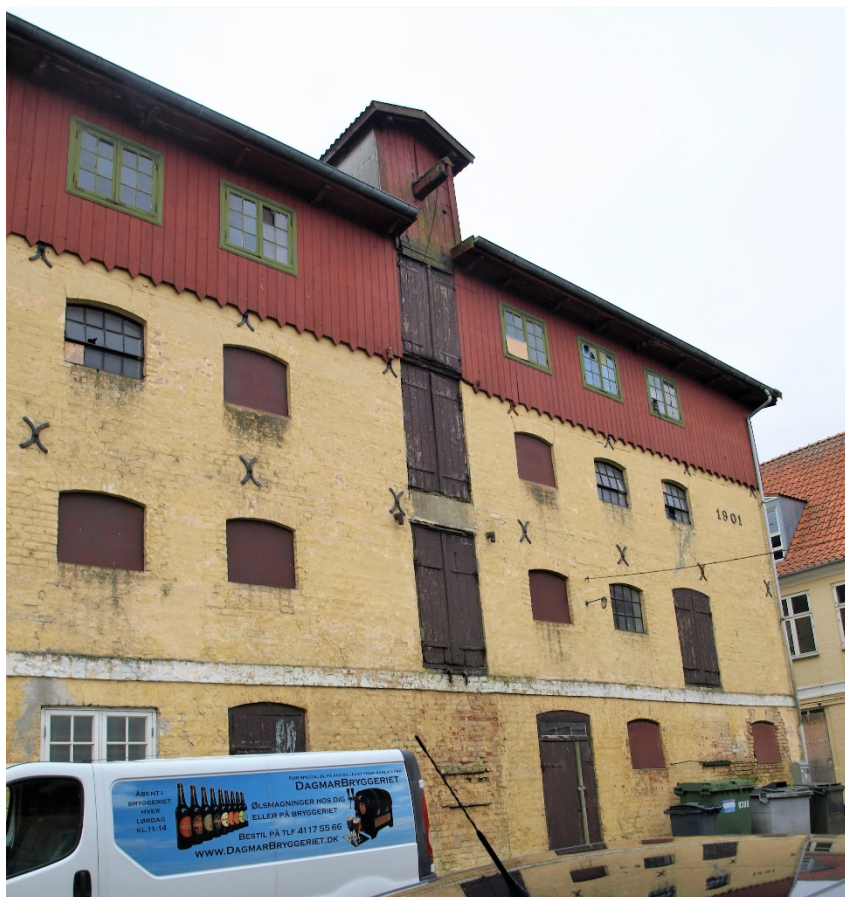
Pakhuset i sydskel. Med intakt hejseværk. Byg. 5. (Foto: HÅ/MVE 2018)

(Bygning 5) Højt pakhus: Der er ingen tegninger. Bygningen består af grundmur i gule sten, et tydelig muret gesimsbånd, som adskiller stuen og 1. sal. Øverst er på facaden rødmalet bræddebeklædning som i trempel. Over stueetagen er der 3 lave etager med lagerrum, hvilket ses i murværket, hvor etageadskillelsen er markeret/styrket med murankre. Hejseværket er tilsyneladende intakt, og de 3 etager har alle 2-fløjede lemme, kun i stueetagen er indgangen tilmuret. Hejsebjælken har jernkæde og er dækket af rytterkvist. Originale støbejerns staldvinduer med murstik, øverst i trempelen ses småsprossede ruder med rammer af træ. Nogle vinduer er dækket med plade. Flere døre er originale revledøre med gamle håndtag, en hoveddør er ny. Gavlene er grundmurede og har enkelte vinduer og spor af tilmurede vinduer. Bygningen har halvtag med udskårne spærhoveder mod facaden. Bygningen har tilsyneladende en støbt støttesokkel. Stueetagen benyttes i dag som bryggeri samt cykelskur. De øvrige etager benyttes ikke.

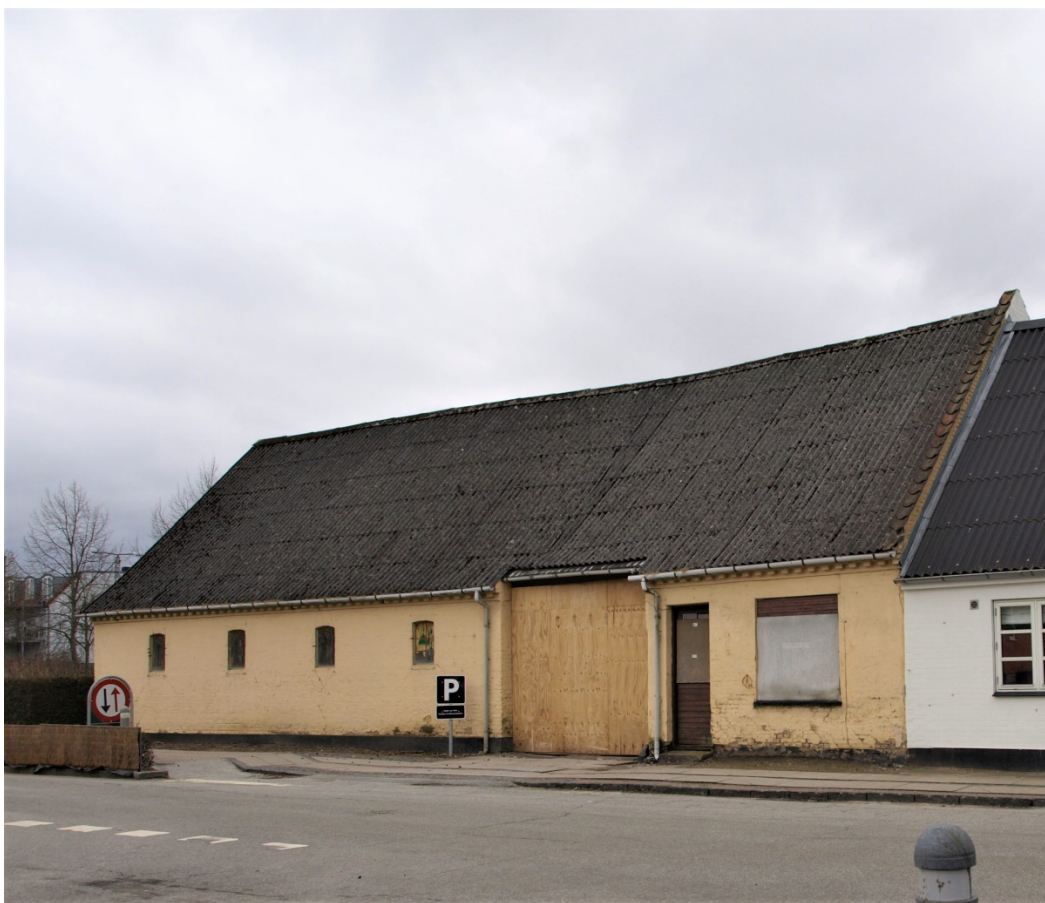
Bebyggelse mod Bøllingsvej. Til venstre en tidl. hestestald med 14 båse. Byg. 3.
(Foto: HÅ/MVE 2018)

(Bygning 3) Bygninger mod Bøllingsvej (egtl. to bygninger): I hjørnet mod nord ses en lille bygning med bindingsværk i gavlen og højt sadeltag. I hjørnet mod øst ligger en bygning med muret gavl og højt sadeltag. Fra Bøllingsvej ses staldbygningen med fire ens små staldvinduer af støbejern. Bygningen mod nord har et næsten kvadratisk 1-fagsvindue og nyere adgangsdoor. Hele facaden er ensartet og har under tagudhænget murede sparkopper. De to bygninger har samme bølgeeternittag, men adskilles af et portrum; passagen til Bøllingsvej er i dag lukket af med en plade. Obs: Er der en sikkerhedsfare ved taget? Der er adgang ind til bygningerne via skydeporte i portrummet fra gårdsiden. Begge bygninger bruges i dag til oplag af stole mv. for festudlejningsvirksomhed. Se tegninger i arkiv.

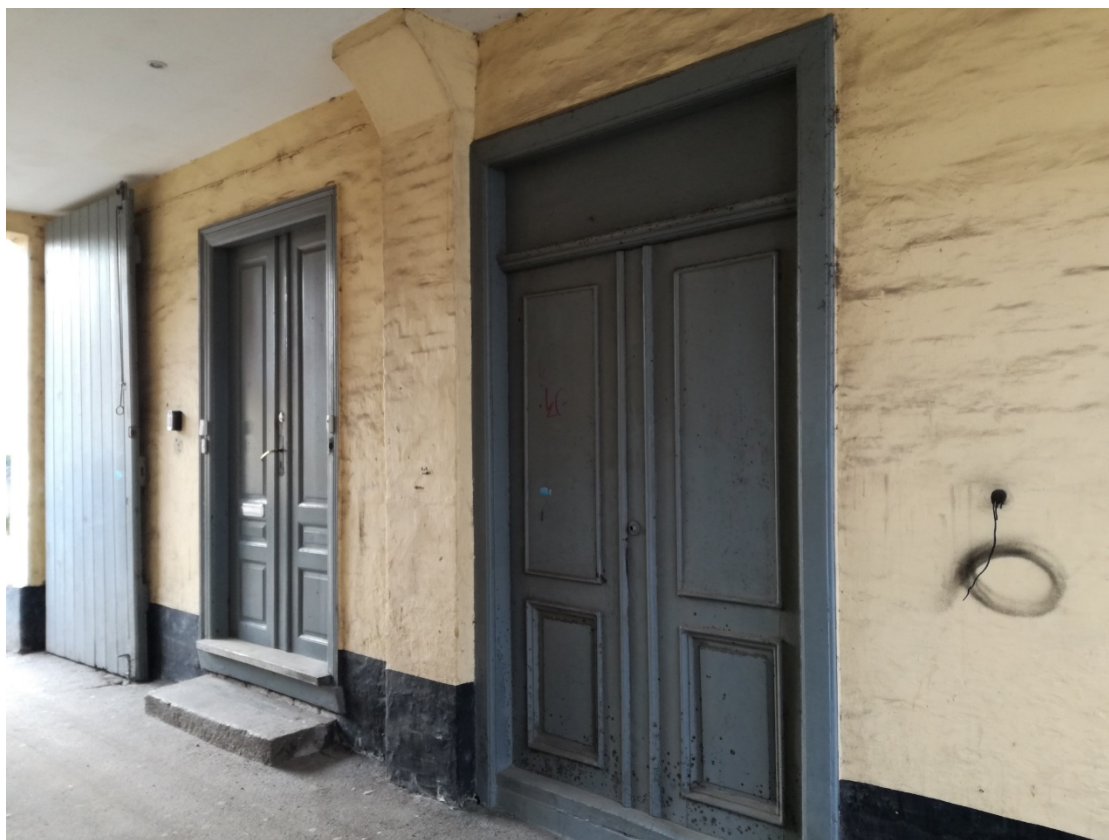
Port med adgang fra Nørregade til baggården og adgang til beboelsen på 1. og 2. sal.
(Foto: HÅ/MVE 2018)

Portrum fra Nørregade: Forbinder gade og baggård. Mod syd er der i porten to dobbeltfløjede fyldningsdøre med adgang til forhuset. Den ene dør bruges af beboerne, og har trappesten af granit. Den anden dør er lukket - har den førhen givet adgang til stueetagens butikker? Gårdrummet kan lukkes med en dobbelt port. Trappeopgangen viser en harmonisk trappe med intakte, drejede balustre.

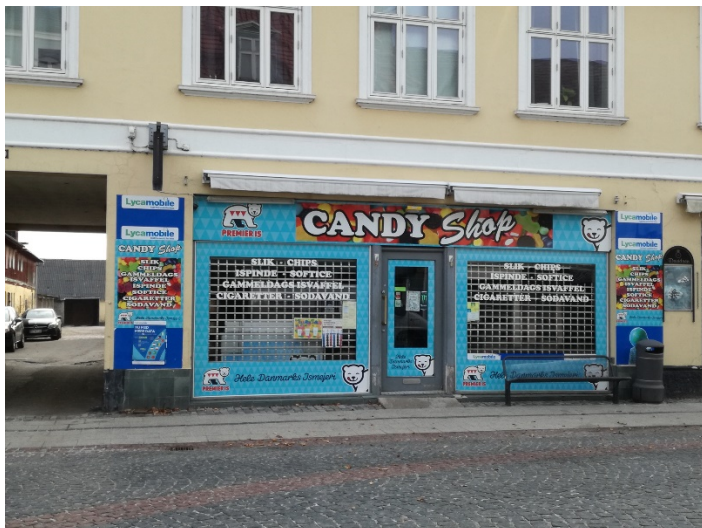
Udsnit af forhusets butiksfacade. (Foto: HÅ/MVE 2018)

- Brolægning blotlægges i baggården
- Passagen gennem gårdrummet genetableres/fastholdes
- Pakhuse istandsættes og tages i funktion (se fx <http://www.uhrenholdtsgaard.dk/>)
- Forhusets butiksfacader i højere grad nedtoner skiltning (gælder Slikbutikken)
- Vinduer og døre i forhusets bagfacade istandsættes og tilpasses bygningens samlede udtryk

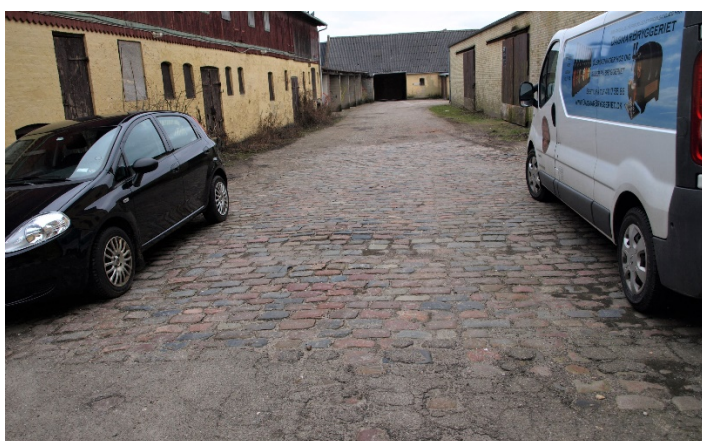
Overgang mellem asfaltering, brolægning og grus. (Foto: HÅ/MVE 2018)

Belægninger: Den vestlige del af gårdrummet er belagt med asfalt, hvor den underliggende brolægning med granitbrosten slår igennem. Nogle steder er brolægningen helt frilagt. Yderst i gårdrummet (mod øst) er der ingen befæstelse. Belægningen afspejler grundens oprindelige opdeling i et urbant og et ruralt rum.

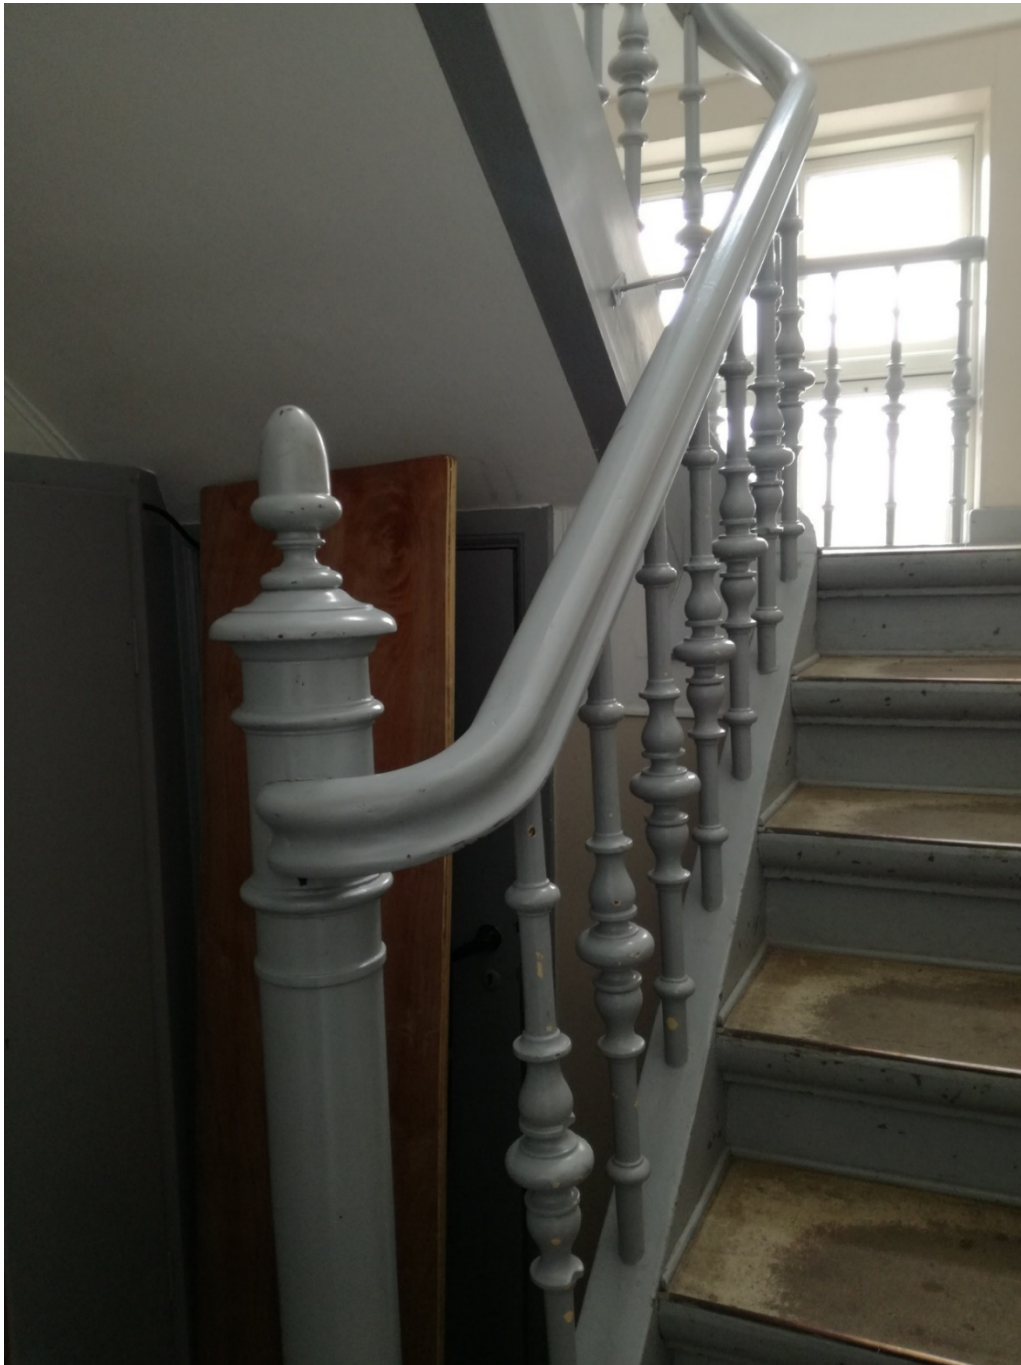
Trappeopgang i forhuset. (Foto: HÅ/MVE 2018)
