## 8 Ringsted Å og Suså ådale

## Ringsted Kommune Landskabskarakteranalyse

### Oversigtskort Landskabskarakterområde 8 Ringsted Å og Suså ådale

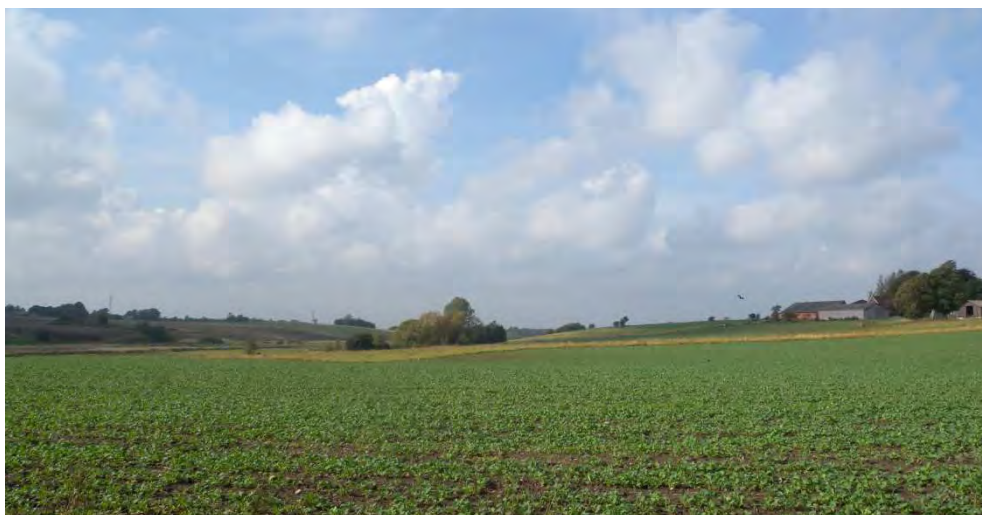
*Tunneldalen ved Vigersdal Å.*

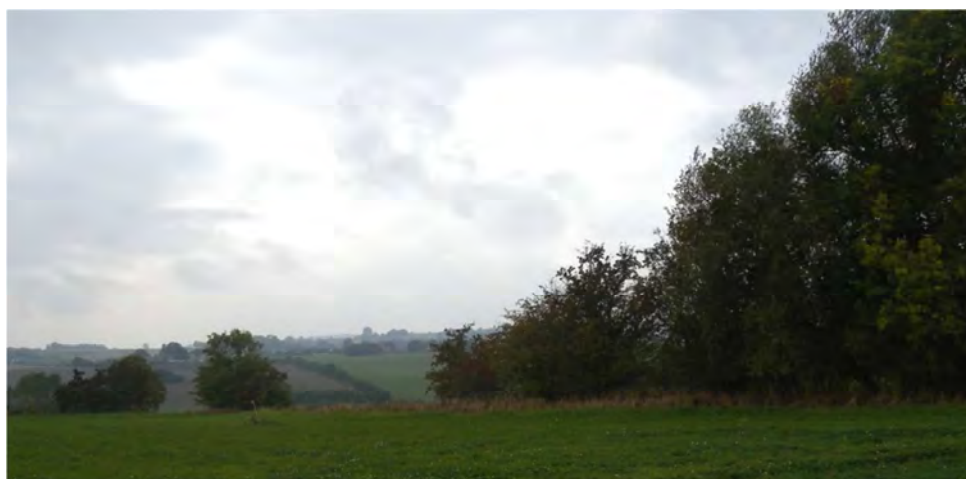
*Lodderne ligger på tværs af ådalen.*

Landskabets kulturhistoriske spor går langt tilbage. De næringsrige jorde langs med åløb har været væsentlige for såvel græsning som dyrkning af hø til foder i vintermånederne. Lodderne på Susådalens skråninger ligger på tværs af åerne. Denne struktur kan spores tilbage til de tidlige udskiftninger i slutningen af 1700-tallet, hvor gårdene blev flyttet ud af de samlede landsbyer for at ligge mere centralt på de tilhørende marker. Samtidig er der opført husmandssteder ved Ømark, Skovmark og Lillevang.

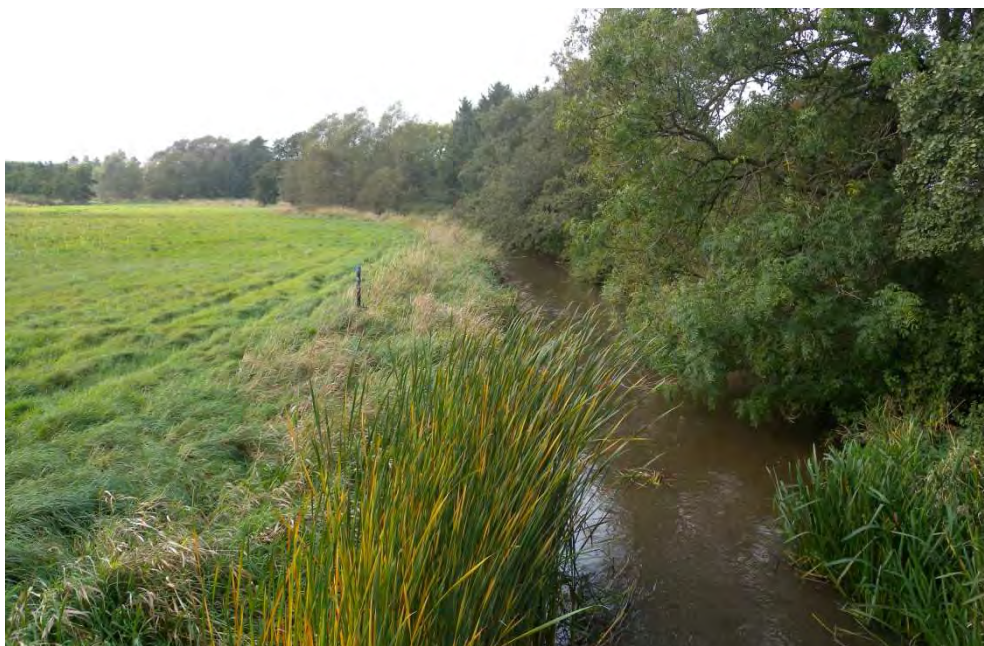
*Susåen bugter sig af sted. Her syd for Horsetofte.*

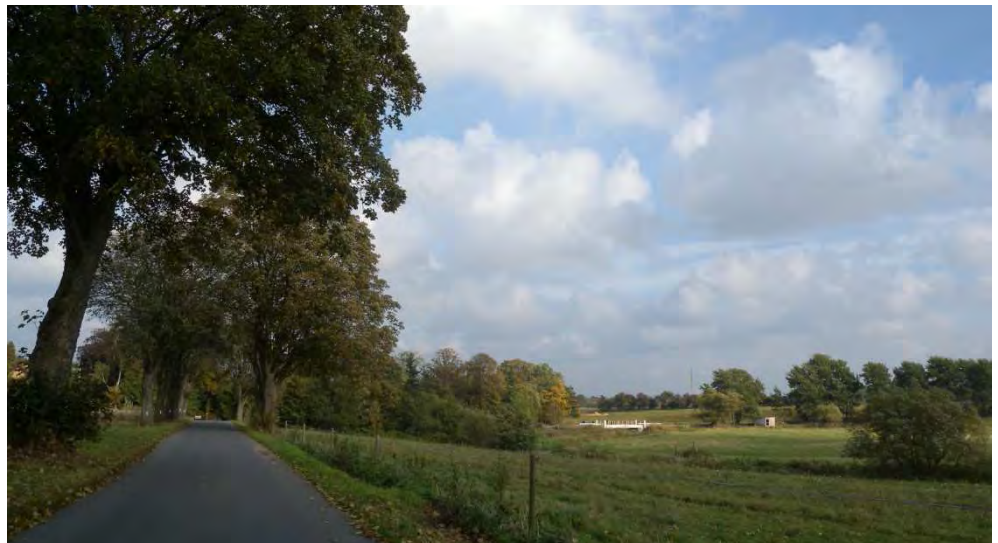
*Området ved Englerupgård er præget af græssede marker og enge, hvor Ringsted Å bugter sig igennem.*

Ringsted Å omkring Englerupgård rummer markante terrænformer i kraft af en stejl skrænt ved åens sydlige bred og græssede enge. Vejen vest for Englerupgård løber langs åen og er markeret af en række gamle træer langs et dige. Mølleriets historie, der går tilbage til middelalderen, og landskabets alder fornemmes i kraft af de ældre træer, stendiger, synlige fortidsminder samt græssede enge.

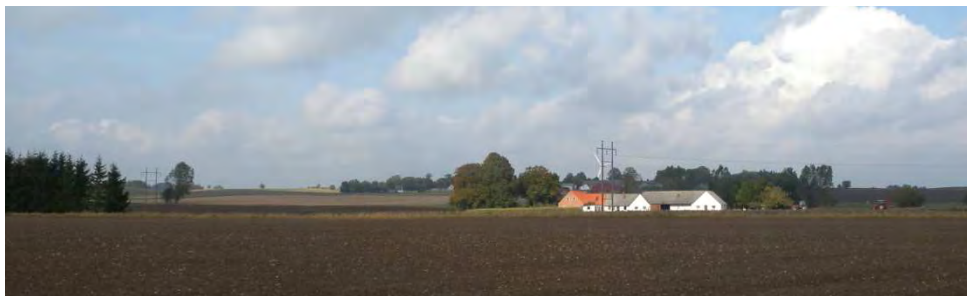
*Elledningen er her synlig, men ikke dominerende.*

Bygrænsen til Ringsted er synlig fra det meste af den vestre dalside. Elledningen har kun lokal markant påvirkning. I det meste af området kan man se vindmøller, der er opstillet i de tilstødende landskabsområder, men overordnet opleves landskabet som middel roligt. Jernbanen skærer igennem landskabet og ligger enten på vold eller i afgravning. Den er for en stor del skjult af bevoksning, men den tværgående struktur skiller sig ud.

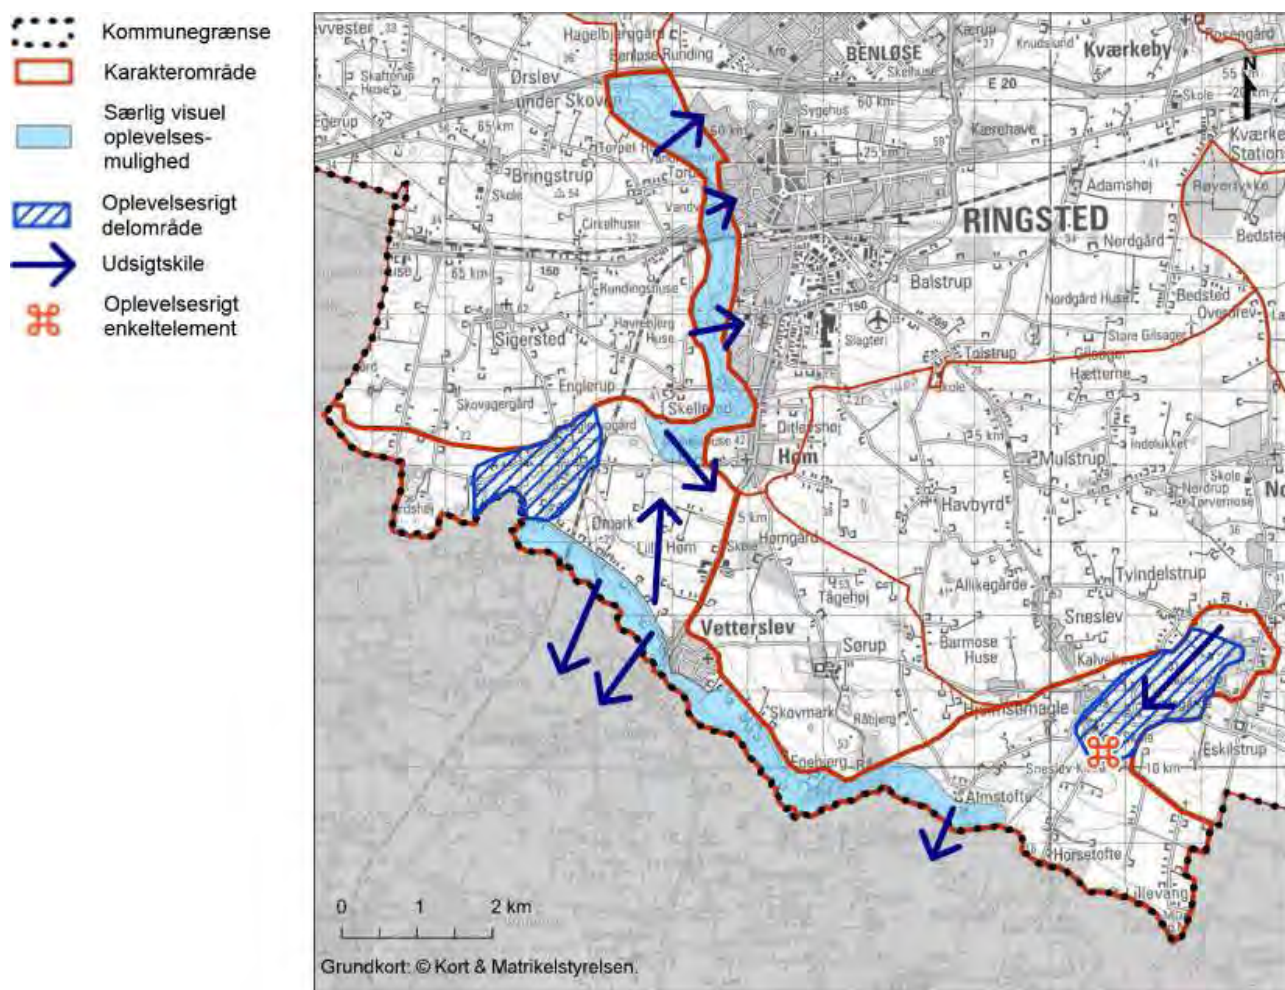
De særlige visuelle oplevelsesmuligheder og oplevelsesrige delområder i karakterområde 8.

Flere steder fra ådalens sider er der mulighed for udsigter på tværs af dalen, hvor landskabet fremstår relativt åbent og uforstyrret. Der er dybde i landskabet, hvor man kan se flere lag, der består af spredt træ- og kratbevoksning og landejendomme. Dette giver landskabet en harmonisk og letforståelig struktur.

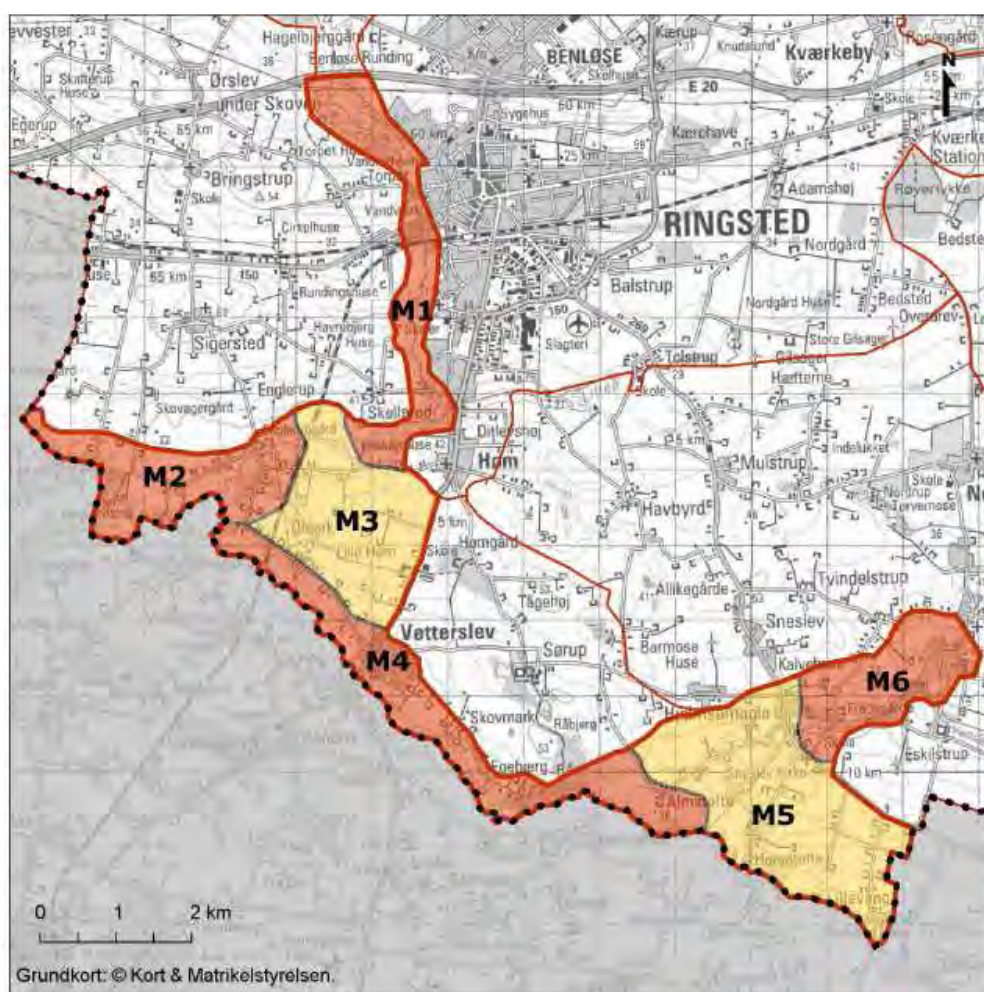
*De strategiske mål for delområder i karakterområde 8.*

M1 skal beskyttes. Landskabet inden for delområdet er særligt karakteristisk, idet ådalen her er smal og med veldefinerede skråninger. I bunden af ådalen er der flere steder våde områder, bl.a. det store moseområde Torpet Mose. I hele delområdet er der mulighed for visuelle oplevelsesmuligheder, der er knyttet til det åbne land mod vest og Ringsteds bykant mod øst.

M2 skal beskyttes, da ådalen her fremstår særligt karakteristisk og da landskabet i delområdet er i god tilstand. Den brede ådal er præget af ekstensiv anvendelse og omkring Englerupgård og den gamle vandmølle, er et område med særlige oplevelsesmuligheder udpeget.

M3 er præget af landbrugsmæssig drift og fremstår som et plateau med dalsider mod hhv. Ringsted Å og Susåen. Landskabet i delområdet er mindre karakteristisk, men i god tilstand og skal derfor vedligeholdes. Særligt mod Susåen refererer bebyggelsen langs Ømarksvej historisk set til ådalen og de muligheder de våde, men frodige jorder gav.

M4 skal beskyttes, da landskabet i delområdet er særligt karakteristisk med de forholdsvis stejle dalsider og Susåen, der bugter sig af sted i den forholdsvis smalle ådal. Tilstanden er samtidig god, da delområdet stort set er friholdt for tekniske anlæg og der er en god tilknytning til landskabskarakterens oprindelse, hvilket ses ved strukturer såsom veje, bebyggelsens placering og sten- og jorddiger.

M5 skal vedligeholdes. Der er tale om et karakteristisk delområde i god tilstand, hvor der dels findes landbrugsejendomme og jordbrug, dels ekstensivt anvendte områder i forbindelse med Lilleå og de tilløbende åer. Der findes en del sten- og jorddiger og enkelte små skovbevoksninger. En stor del af området er lavtliggende, mens terrænet skråner op mod Hjelmsømagle og Sneslev Kirke.

M6 skal beskyttes, da området her fremstår særligt karakteristisk og i god tilstand. Terrænformerne er ikke så stejlt skrånende som omkring dele af Susåen, men de mere jævnt faldende dalsider byder på oplevelser, ikke mindst af den naturprægede dalbund. Det meste af delområdet er desuden udpeget som et oplevelsesrigt delområde, og der er udsyn til Sneslev Kirke fra nordøst.

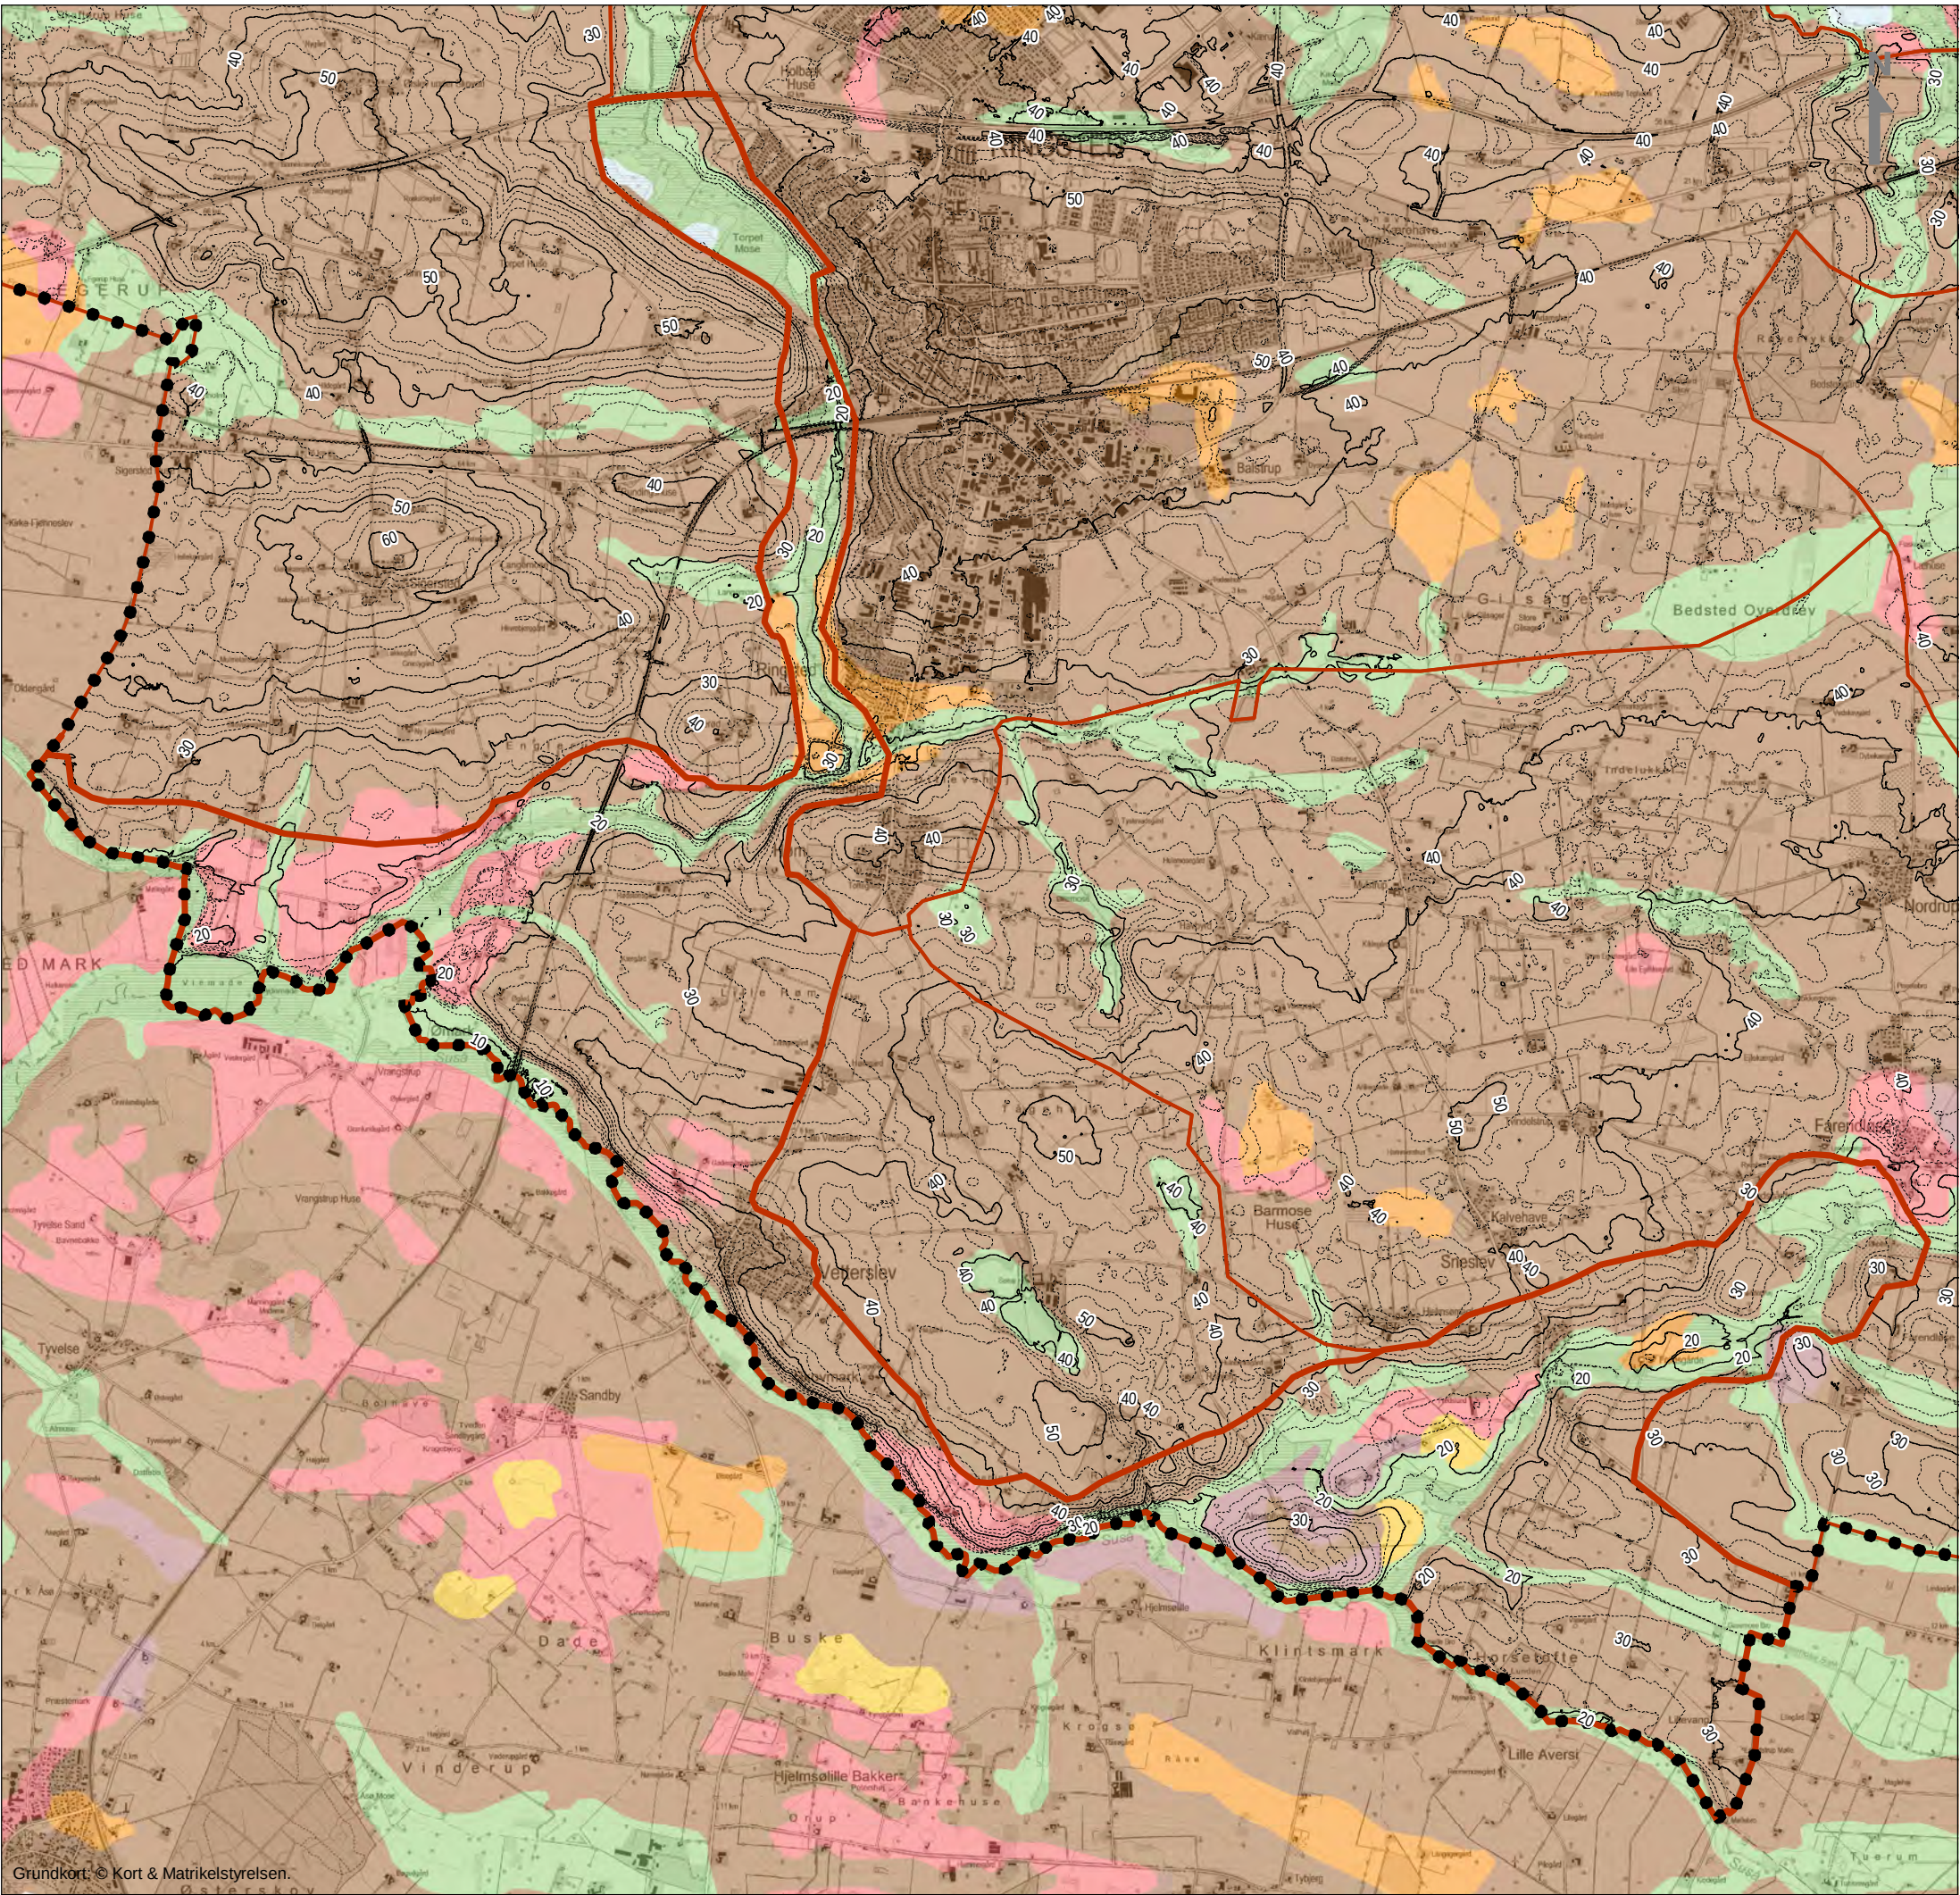
| Jordart | ATR nr.: | A032485 |

Jordarter:

- Flyvesand (ES)
- Ferskvandsdannelser (FS)
- Marsk (HV)
- Marint sand og ler (HS)
- Strandvolde (HG)
- Moræne sand og grus (MS)
- Moræneler (ML)
- Smeltevandssand og -grus (DS)
- Smeltevandsler (DL)
- Ekstramarginale aflejringer (TS)
- Ældre havaflejringer (YS)
- Prækvartære bjergarter
- Søer (SØ)
- Fyld, havne, dæmninger, diger m.m.

| <b>Jordtype</b> | Jordbunden i området udgøres i overvejende grad af smeltevandssand og smeltevandsgrus. Herudover er der også moræneleraflejringer iblandet ferskvandstørv og gytje. |
